# Schadensursachen und typische Schadensbilder an Verblendmauerwerk

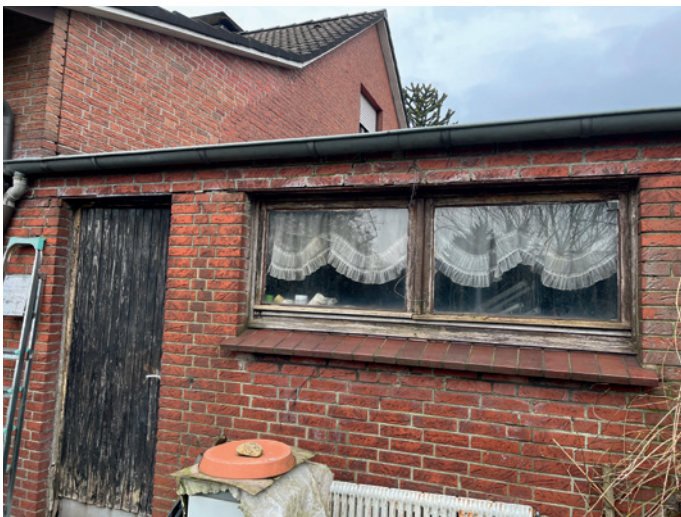
Korrodierte Stahlsturz über Fenster und Tür

Werden diese Profile auf der Baustelle zugeschnitten, ist der Korrosionsschutz an den Schnittflächen nicht mehr gewährleistet. In der Folge setzt eine beschleunigte Korrosion ein. Die damit verbundene Volumenvergrößerung des Stahls führt langfristig zu einer Anhebung des darüber liegenden Verblendmauerwerks und zur Ausbildung charakteristischer Rissbilder, insbesondere an witterungsexponierten Fassadenflächen.

Typische Schadensbilder zeigen sich in horizontal verlaufenden Rissen im Bereich der Auflagerzonen sowie in ausgeprägten Rissbildungen entlang der Mörtelfugen oberhalb von Fenster- und Türöffnungen. Häufig treten diese Schäden in Verbindung mit einer deutlich erkennbaren Durchbiegung der Verblendschale auf.

Unabhängig davon ist zu berücksichtigen, dass auch unbeschädigte, verzinkte Stahlprofile einer zeitabhängigen Korrosion unterliegen. Der Einsatz von Stahlprofilen im Verblendmauerwerk ist daher konstruktiv kritisch zu bewerten und möglichst zu vermeiden.

Bei unvermeidbaren größeren Spannweiten ist eine kraftschlüssige Anbindung an das tragende Mauerwerk oder an einen Stahlbetonsturz erforderlich. Nur so lassen sich Durchbiegungen begrenzen und sekundäre Risschäden minimieren.

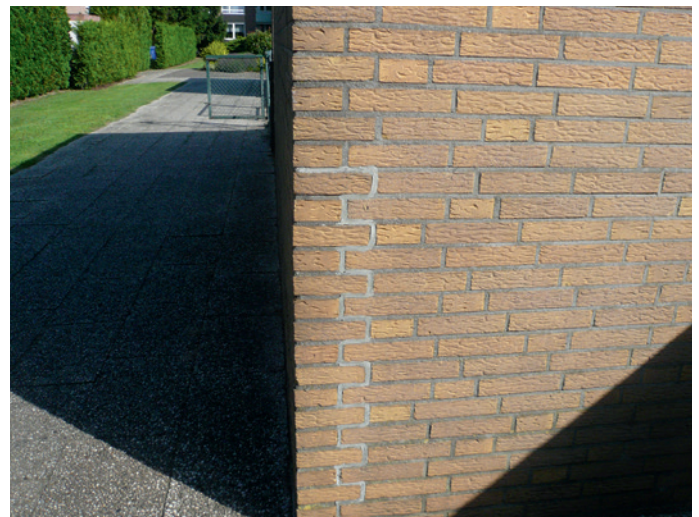
Nachträglich verfugter Eckbereich

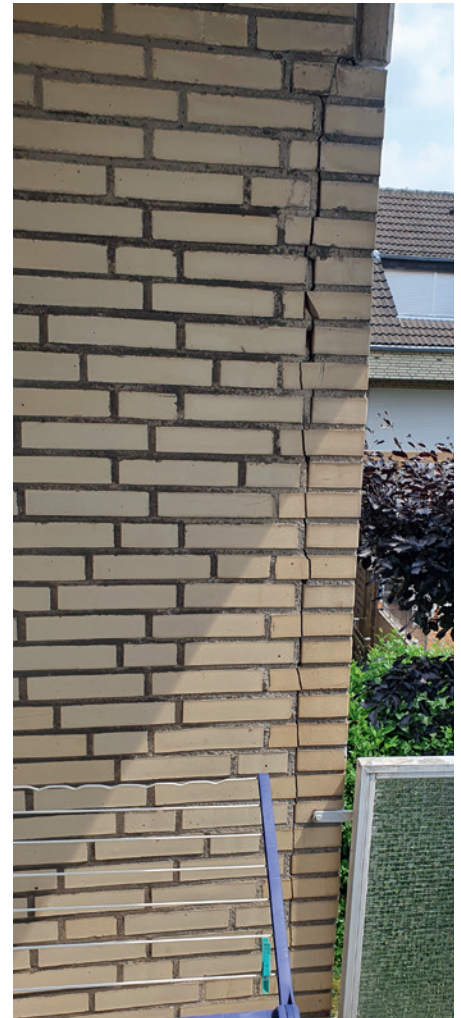
den Eckbereichen verzichtet. Diese meist gestalterisch motivierte Ausführung führt jedoch dazu, dass temperaturbedingte Längenänderungen des Mauerwerks nicht ausreichend aufgenommen werden können.

Infolge der entstehenden Zwangsspannungen kommt es insbesondere bei großflächigen Fassaden zu Überschreitungen der zulässigen Spannungen. Die Folge sind Rissbildungen in den Verblendsteinen und/oder in den Mörtelfugen. Besonders betroffen sind Fassaden mit südlicher oder westlicher Ausrichtung, da diese einer erhöhten solaren Einstrahlung ausgesetzt sind.

**Fehlende Bewegungsfuge  
im Eckbereich**

Zur Reduzierung der Rissanfälligkeit ist die Anordnung durchgehender Bewegungsfugen in den Eckbereichen über die gesamte Geschosshöhe erforderlich. Verzahnte Eckausbildungen sind aus konstruktiver Sicht zu vermeiden, da sie die Längenänderung des Mauerwerks behindern.
