## Ausführung von mit Fliesen oder Naturstein belegten Außentreppen

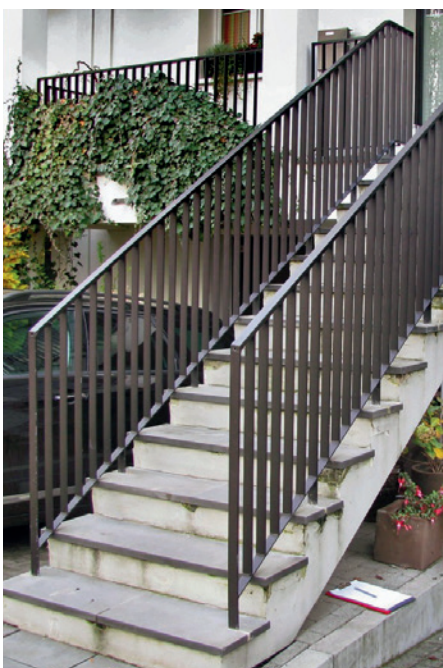
Verschmutzung/Vermoosung der verputzten Setzstufen und Treppenwange

Direkt nach der Fertigstellung noch den optischen Vorstellungen entsprechend, treten jedoch unter Verwendung des vorgenannten Aufbaus bereits nach wenigen Jahren deutlich wahrzunehmende Schäden an der Treppe auf. An den undichten Stoßfugen dringt Feuchtigkeit ein, die aus den seitlich oder tiefer liegenden Fugen austritt, was in den Bereichen der Treppenwangen und den Setzstufen zu Kalkausblühungen führt. Kann das eingedrungene Regenwasser nicht schnell genug entweichen, führt dies im Winter zusätzlich zu Frostschäden, welche sich als Schädigung (Reißen/Lösen/Bruch) des Plattenbelags und der Putzschicht darstellen. Deutliche Verfärbungen sind darüber hinaus die Folge des unkontrolliert ablaufenden Niederschlagswassers. Um die bestehenden Schäden zu beseitigen und neuen Problemen vorzubeugen, ist hier ein Abbruch des Bestandes bis zur Rohkonstruktion in aller Regel notwendig.

Eine fehlerhafte Planung, die das im Außenbereich in aller Regel vorhandene Niederschlagswasser ignoriert, ist hier ursächlich für die so vorprogrammierten Schäden. Dies geschieht, obwohl seit Jahrzehnten in der Fachliteratur darauf hingewiesen wird, dass die Fugen von Fliesen und Natursteinplatten nicht wasserdicht sind und es so zu Bauschäden kommen muss.

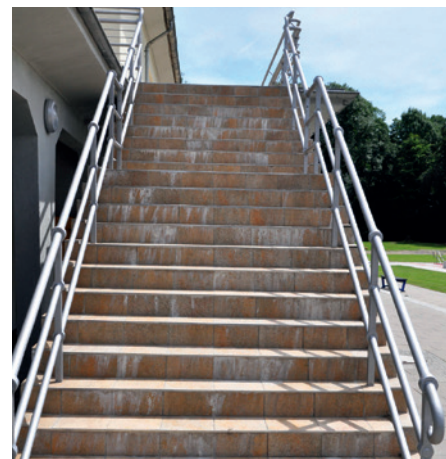
Stufenanlage mit Kalkausblühungen auf dem Fliesenbelag

Außentreppen sind nicht wasserdicht. Insbesondere über die Fugen dringt Feuchtigkeit in den Verlegeuntergrund ein. Kann die eingedrungene Feuchtigkeit nicht abgeleitet werden, können Feuchtflecken, Kalkausblühungen und Frostschäden entstehen. Wasserundurchlässige Untergründe müssen ein ausreichendes Gefälle von  $\geq 1\%$  aufweisen. Ist kein ausreichendes
