# VBHG

## Drainagen an Gebäuden

## Fliesen oder Naturstein auf Außentreppen

# Risschäden an Gebäuden durch Austrocknung bindiger Böden -II-

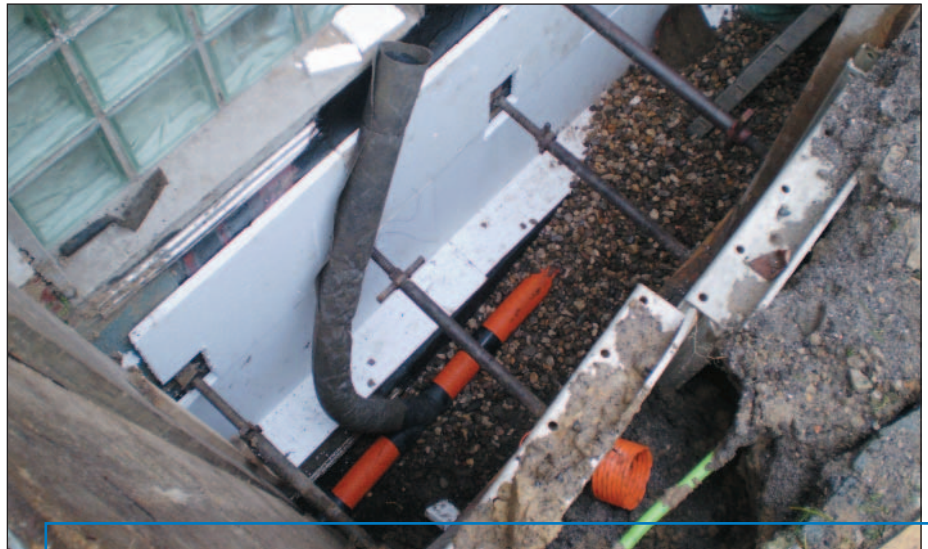
*Drainageleitung in Siebkiespackung.*

Die Sohle eines Drainagerohres sollte mindestens 20 cm unterhalb der Oberkante des Fundaments liegen. Es ist darauf zu achten, dass der Scheitel des Drainagerohres nicht oberhalb des Fundamentes liegt. Die Drainagerohre müssen in einem Abstand von ca. 15 cm von den zu schützenden Bauteilen entfernt gelegt werden. Drainagen an Wohngebäuden mit einem Durchmesser von DN 100 sollten mit einem Mindestgefälle von 0,5 % verlegt werden. Damit eine Drainageleitung das anfallende Sickerwasser ordnungsgemäß aufnehmen kann, verwendet man Kiespackungen mit möglichst wenig Feinstanteilen. Hier kann man z. B. ein Siebkies 8/16 oder ein Kiessand 0/32 mm mit einer Sieblinie B einbauen. Zusätzlich ist darauf zu achten, dass diese Kiesummantelung mit einem Filtervlies bedeckt wird, so dass die Feinstanteile des darüber befindlichen Füllmaterials das Kiesbett bzw. die Drainage nicht zusetzen können.

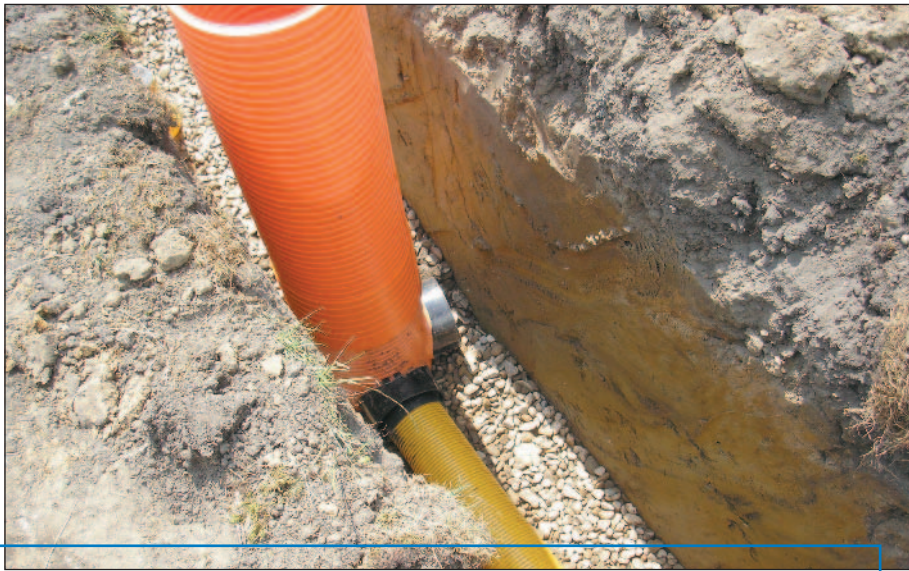
Revisionsöffnung an einer Felddrainageleitung.

Entsprechend der DIN 4095 sind Drainageleitungen so zu verlegen, dass sie in ihrer gesamten Länge jederzeit inspiziert und gereinigt werden können. Es sind Schächte mit einer Mindestnennweite von DN 300 bei jedem Richtungswechsel der Rohre, bei seitlichen Anschlüssen sowie am Höchst- und Tiefstpunkt vorzusehen. Bei einem rechteckigen Grundriss ist es somit erforderlich, mindestens zwei Kontrollschächte an den gegenüberliegenden Gebäudeecken einzubauen.

In den einschlägigen Normen wird angegeben, dass Drainageleitungen in gewissen zeitlichen Abständen gereinigt werden sollten. Bezüglich des Zeitabstandes werden jedoch keine verbindlichen Angaben gemacht. Die Reinigung ist ohne sehr großen Aufwand, sofern entsprechende Kontrollschächte vorhanden sind, möglich. Hier ist es nur erforderlich, dass eine Drainage z. B. mit einem Gartenschlauch gespült wird, um somit sicherzustellen, dass ein ordnungsgemäßer Ablauf gewährleistet ist.

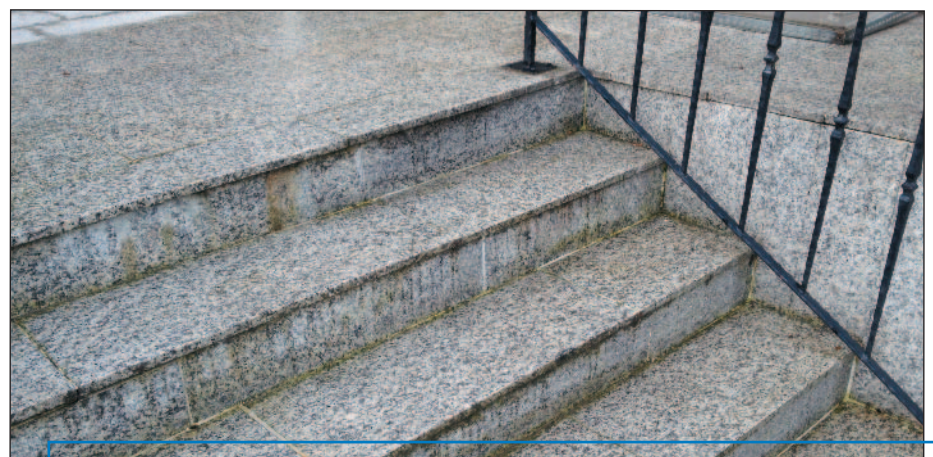
Treppe mit Vermoosung durch undichte Fugen.

auf. An den undichten Stoßfugen dringt Feuchtigkeit ein, welche aus den seitlich oder tiefer liegenden Fugen austritt, was in den Bereichen der Treppenwangen und den Setzstufen zu Kalkausblühungen führt. Kann das eingedrungene Regenwasser nicht schnell genug entweichen, führt dies im Winter zusätzlich zu Frostschäden, welche sich als Schädigung (Reißen/Lösen) des Plattenbelags und der Putzschicht darstellen. Deutliche Verfärbungen sind darüber hinaus die Folge des unkontrolliert ablaufenden Niederschlagswassers.

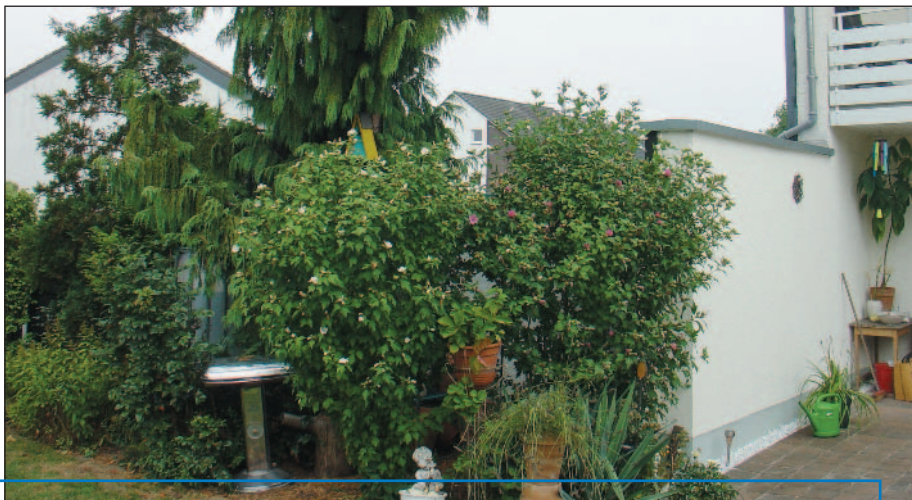
**Starker Bewuchs in unmittelbarem Bereich der Bebauung.**

Auf jeden Fall wird es erforderlich sein, Bäume und Gehölze, die im Gefahrenbereich (Abstand zum Gebäude < 5 m) stehen, zu fällen, um das Gebäude von wiederkehrenden Austrocknungsschäden zu schützen.

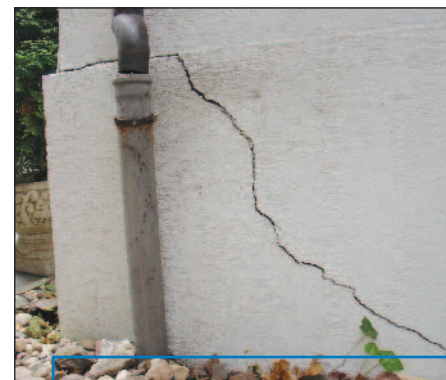
**Abriss einer Gebäudeecke durch Bodenaustrocknung.**

Durch örtlich begrenzte Austrocknung entstehen bei unterkellerten Gebäuden zunächst üblicherweise horizontale Abtrennungsrisse unterhalb der Kellerdecke. Falls bei stärkeren Risschäden die Kellerdecke nicht abgefangen wird, können durch Nachgeben der Deckenkonstruktion Risschäden auch im Mauerwerk der oberen Stockwerke auftreten. Im Extremfall können durch Schrumpfung unter dem Fundamentbereich starke Risschäden auftreten, wobei der abgerissene Gebäudeteil sich radial – vom Senkungsrand als Drehpunkt gesehen – nach außen bewegt. Durch das Austrocknen bindigen Bodens unter dem Fundamentbereich können somit ganze Gebäudeecken im Kellergeschoss abreißen. Bei Teilunterkellerungen kann ggf. der nicht unterkellerte Teil vom unterkellerten Teil abreißen.

Zur dauerhaften Schadensbeseitigung müsste somit eine Tiefergründung der alten Fundamentierung im betroffenen Bereich durch eine Unterfangung der Fundamente erfolgen. Die neuen Fundamente müssten so tief gesetzt werden, dass sie in

einer setzungsunempfindlichen Gründungsebene stehen und eine Schrumpfung des bindigen Bodens durch Austrocknung unter den neuen Fundamenten ausgeschlossen ist. Im Zuge dieser Maßnahme kann dann der abgesackte Gebäudeteil mit Hilfe von hydraulischen Pressen angehoben werden. Im Anschluss kann durch kraftschlüssiges Verpressen der Risschäden durch Harze bzw. Zementleime im Mauerwerk eine dauerhafte Schadensbeseitigung erfolgen.
