# Schadensursachen und typische Schadensbilder an Verblendmauerwerk

**Eine Vorsatzschale aus Verblendmauerwerk stellt eine besonders dauerhafte, jedoch zugleich kostenintensive Ausführung der Gebäudehülle dar. Ihre Hauptfunktion besteht im langfristigen Schutz des Baukörpers vor klimatischen und witterungsbedingten Einwirkungen. Darüber hinaus übernimmt das Verblendmauerwerk eine wesentliche gestalterische Funktion für das äußere Erscheinungsbild eines Gebäudes.**

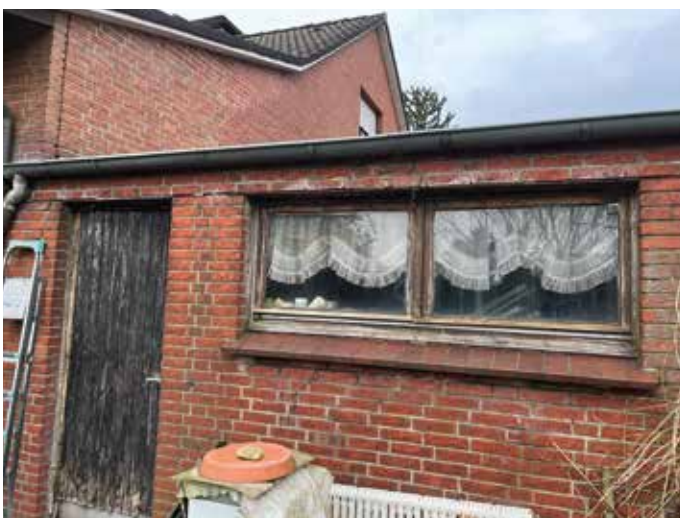
Korrodierter Stahlsturz über Fenster und Tür

Die Lastabtragung über Fenster- und Türöffnungen erfolgte traditionell mittels gemauerter Bögen, mit denen auch größere Spannweiten zuverlässig überbrückt werden konnten. In der heutigen Baupraxis werden zunehmend verzinkte Stahlprofile, beispielsweise U- oder L-Profile, eingesetzt.

Werden diese Profile auf der Baustelle zugeschnitten, ist der Korrosionsschutz an den Schnittflächen nicht mehr gewährleistet. In der Folge setzt eine beschleunigte Korrosion ein. Die damit verbundene Volumenvergrößerung des Stahls führt langfristig zu einer Anhebung des darüber liegenden Verblendmauerwerks und zur Ausbildung charakteristischer Rissbilder, insbesondere an witterungsexponierten Fassadenflächen.

Unabhängig davon ist zu berücksichtigen, dass auch unbeschädigte, verzinkte Stahlprofile einer zeitabhängigen Korrosion unterliegen. Der Einsatz von Stahlprofilen im Verblendmauerwerk ist daher konstruktiv kritisch zu bewerten und möglichst zu vermeiden.

Typische Schadensbilder zeigen sich in horizontal verlaufenden Rissen im Bereich der Auflagerzonen sowie in ausgeprägten Rissbildungen entlang der Mörtelfugen oberhalb von Fenster- und Türöffnungen. Häufig treten diese Schäden in Verbindung mit einer deutlich erkennbaren Durchbiegung der Verblendschale auf.

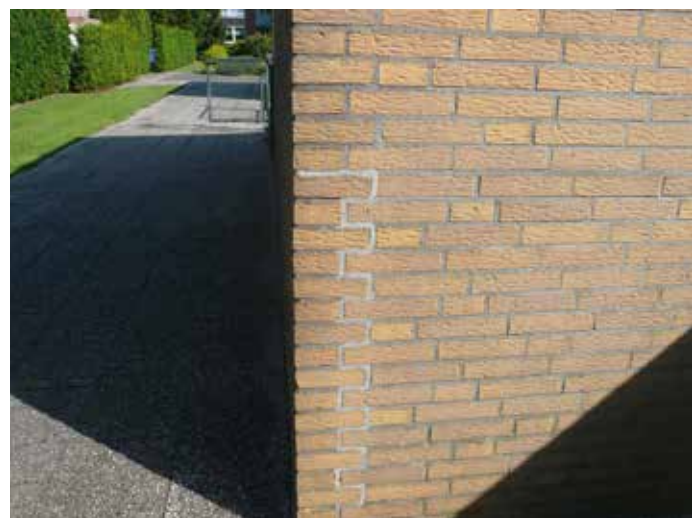
Nachträglich verfugter Eckbereich

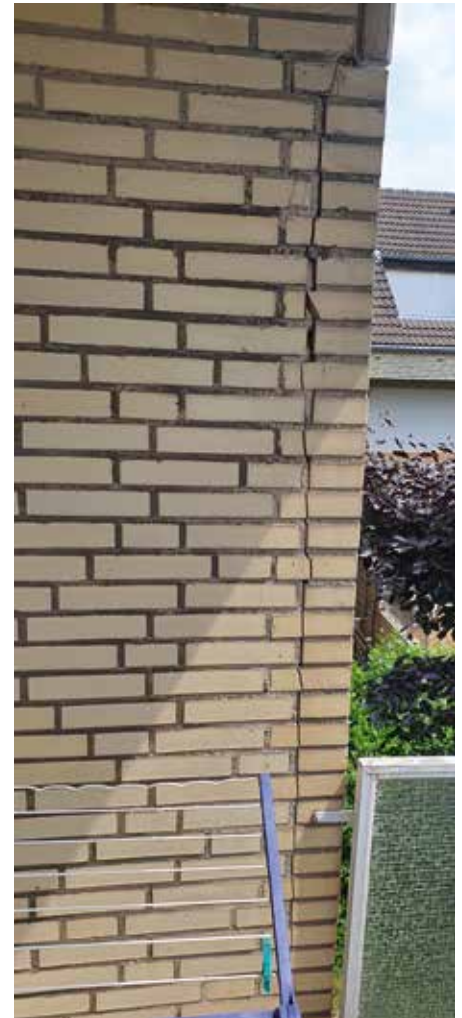
**Fehlende Bewegungsfuge  
im Eckbereich**

Verblendsteine weisen im Vergleich zu anderen Baustoffen einen relativ geringen thermischen Längenausdehnungskoeffizienten auf. Aus diesem Grund wird insbesondere im Wohnungsbau häufig auf die Ausbildung vertikaler Bewegungsfugen in

den Eckbereichen verzichtet. Diese meist gestalterisch motivierte Ausführung führt jedoch dazu, dass temperaturbedingte Längenänderungen des Mauerwerks nicht ausreichend aufgenommen werden können.

Infolge der entstehenden Zwangsspannungen kommt es insbesondere bei großflächigen Fassaden zu Überschreitungen der zulässigen Spannungen. Die Folge sind Rissbildungen in den Verblendsteinen und/oder in den Mörtelfugen. Besonders betroffen sind Fassaden mit südlicher oder westlicher Ausrichtung, da diese einer erhöhten solaren Einstrahlung ausgesetzt sind.

Zur Reduzierung der Rissanfälligkeit ist die Anordnung durchgehender Bewegungsfugen in den Eckbereichen über die gesamte Geschosshöhe erforderlich. Verzahnte Eckausbildungen sind aus konstruktiver Sicht zu vermeiden, da sie die Längenänderung des Mauerwerks behindern.

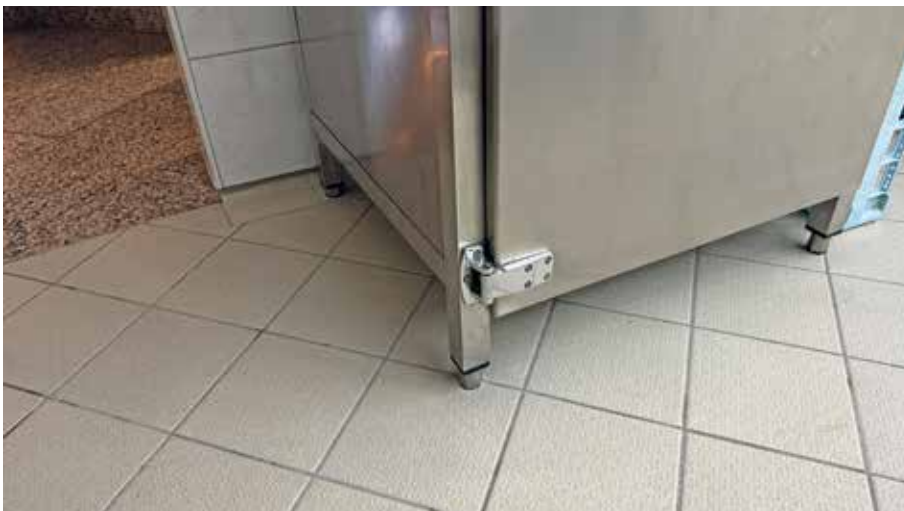
**Rutschhemmende Fliesen im gewerblichen Bereich**

Hierzu zählt insbesondere die Einordnung von Bodenbelägen in Rutschhemmungsklassen (R 9 bis R 13) sowie – im gewerblichen Bereich – die Berücksichtigung des Verdrängungsraumes (Klassen V 4 bis V 10). Der Verdrängungsraum beschreibt das Mindestvolumen zwischen Schuhsohle und Bodenbelag, das zur Aufnahme von Flüssigkeiten zur Verfügung steht.

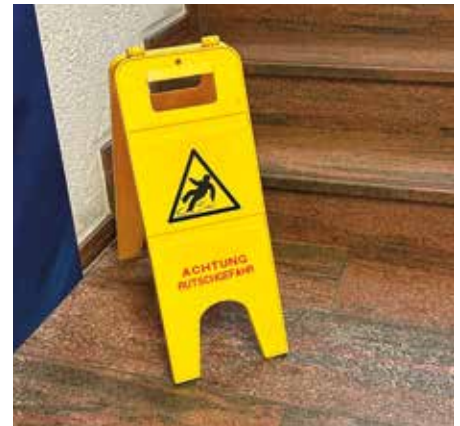
Rutschgefahren kann vorgebeugt werden

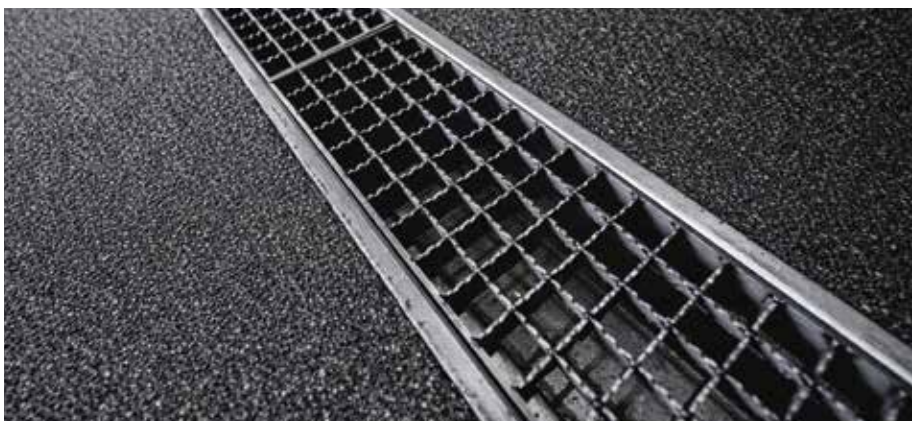
Rutschhemmende Gitterroste stellen Sonderlösungen dar

keiten, kann die Ausbildung besonderer Konstruktionen, wie großflächiger, waagrecht verlegter Gitterrostabdeckungen über Auffangwannen, sinnvoll sein.
