Schäden an Fertigaragen

Fertigaragen aus Beton sind beliebte Garagentypen, weil sie schnell, relativ unkompliziert und damit kostengünstig aufgestellt werden können. Fertigaragen sind in den verschiedensten Ausführungen erhältlich, werden in großer Stückzahl hergestellt und sind als Baukörper im Wohnungsbau nicht mehr wegzudenken.

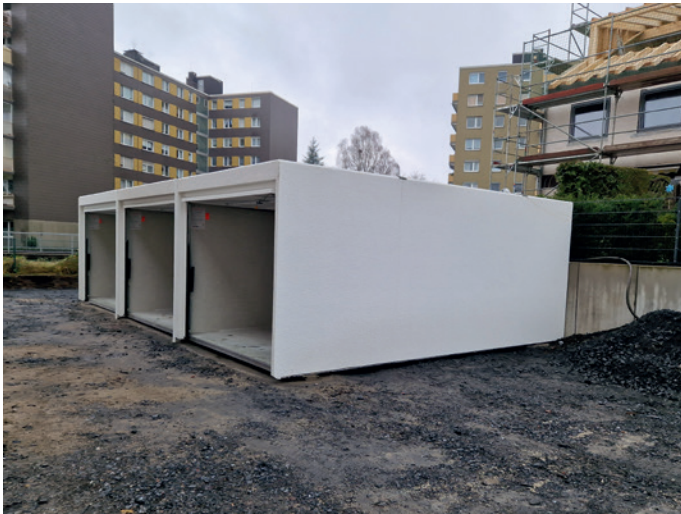
Dreierblock
Fertigteilaragen

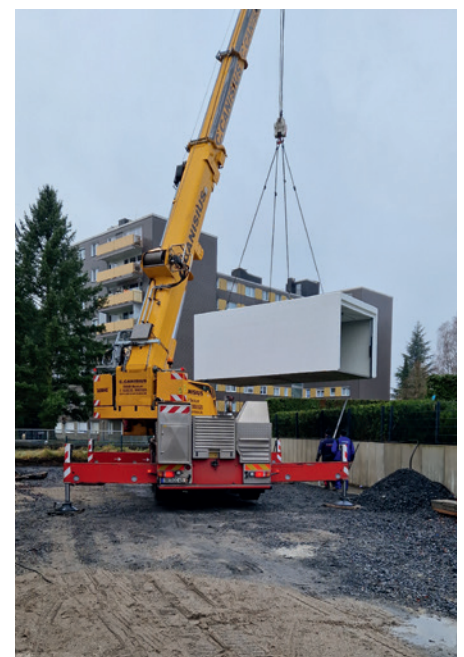
Aufstellung einer Fertigteilarage
mit einem Autokran

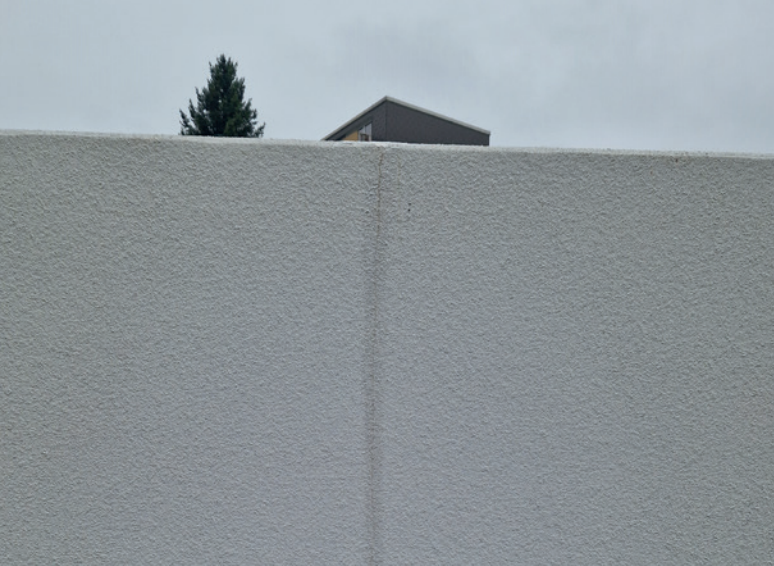
Schwindriss in Außenwand

im Glockengussverfahren hergestellt. Eine Schalungsform wird vollständig mit Beton ausgefüllt, sodass es nicht möglich ist, Dehnungsfugen einzubauen, die grundsätzlich entstehenden Spannungen während des Abbindeprozesses und im Gebrauch schadensfrei aufzunehmen. Je geringer die Betonstärke ist, desto wahrscheinlicher ist das Entstehen von Rissen.

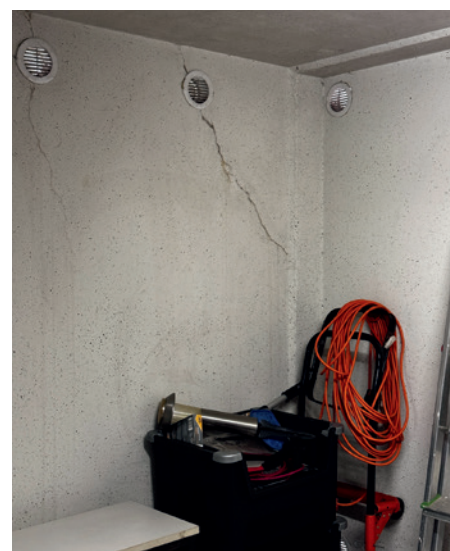
Schubrisse in Außenwand

Zwangspunktbildung. Eine bergbaubedingte Verkürzung des Baugrundes führte dann nach Aufbrauchen der Fugen zu der angrenzenden Nachbarbebauung zu schadensrelevanten Einspannungen und Zwängungen. Es entstanden signifikante Risschäden, die mitunter als Totalschaden des Garagenkörpers endeten. Stehen mehrere Garagen in Reihe oder im Bauwich zwischen Häusern, waren größere Schäden ohne Prophylaxe nicht selten.
