VBHG

Feuchtigkeitsschäden im Kellergeschoss – Wo könnte das Wasser eindringen?

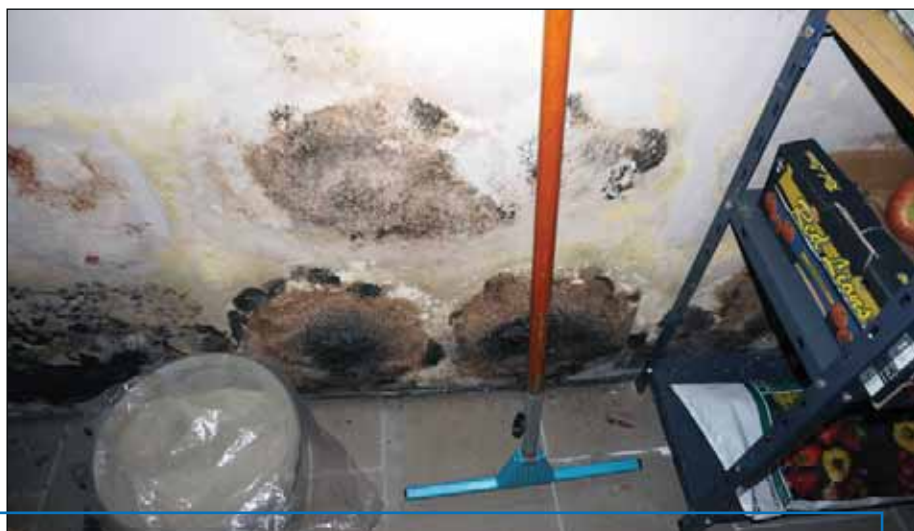
Aufsteigende Feuchtigkeit im Außenmauerwerk ist nicht nur unschön, sie kann auch gesundheitsgefährdend sein.

Flächige Feuchtigkeitsschäden an verschiedenen Stellen im unteren Bereich verputzter Kellerwände, aber auch an den Innenwänden, sind häufig darauf zurückzuführen, dass der Putz die untere Sperrschicht überbrückt und durch Kapillarwirkung Feuchtigkeit aus dem Fundamentbereich über den Wandfuß im Innenputz aufsteigt. In solchen Fällen kann es u. U. ausreichen, den Putz oberhalb der Horizontalsperre durch eine Nut zu trennen.

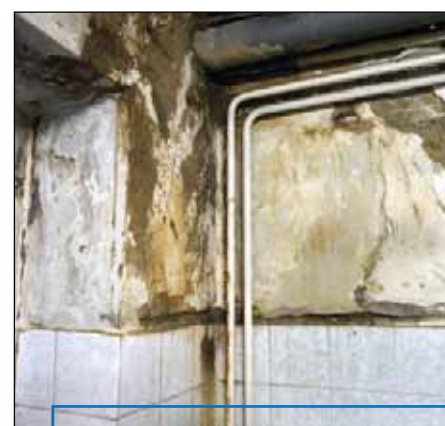
Das Außenmauerwerk dieses Hauses hätte schon lange abgedichtet werden müssen.

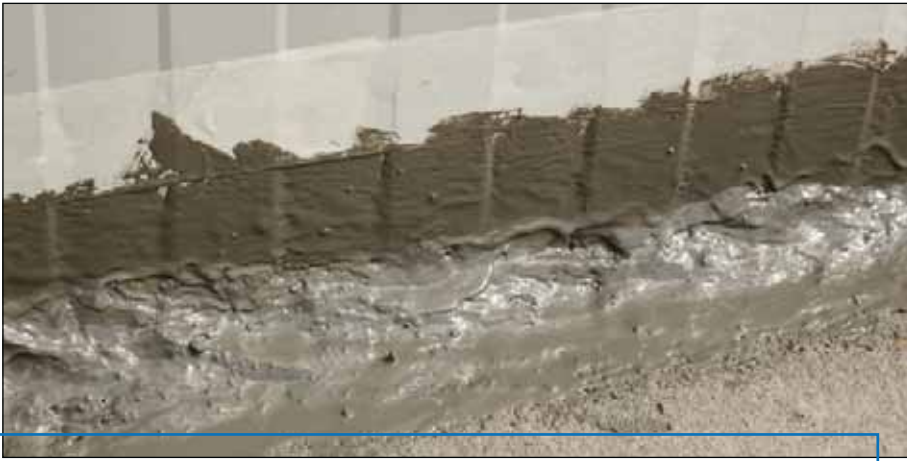
Erste Schicht eines frisch aufgetragenen Abdichtungsmaterials auf einer äußeren Wand-Boden-Verbindung.

Standardmäßig erhalten Außenwände im Kellergeschoss zwei Abdichtungsebenen. Eine flächige Abdichtung der Außenseite und eine horizontale Sperrschicht in einer Lagerfuge oberhalb des fertigen Fußbodens. Bei älteren Gebäuden sind zusätzliche horizontale Sperrschichten häufig auch in der obersten Lagerfuge direkt unterhalb der Kellerdecke zu finden.
