## - VBHG Informiert

## Absackungen auf dem Grundstück

Rückbau von Entspannungsbohrungen und -gräben in Bergschadensgebieten Die Bergwerksgesellschaften haben in den letzten Jahrzehnten bis zur Schließung der letzten fördernden Schachtanlage im Jahre 2018 Bergschadenssicherungsmaßnahmen an Gebäuden durchgeführt. Ziel der Prophylaxe war ein größtmöglicher Schutz (= Schadenminderung/- verhinderung) des Gebäudebestands.

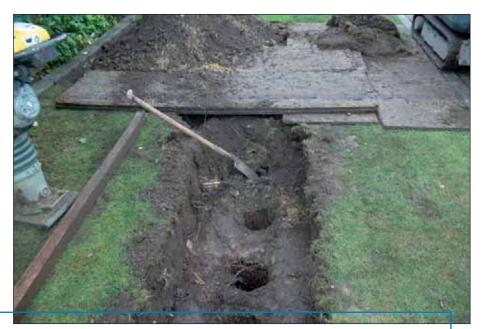
Anlage eines Entspannungsgrabens mit Torfbohrungen.

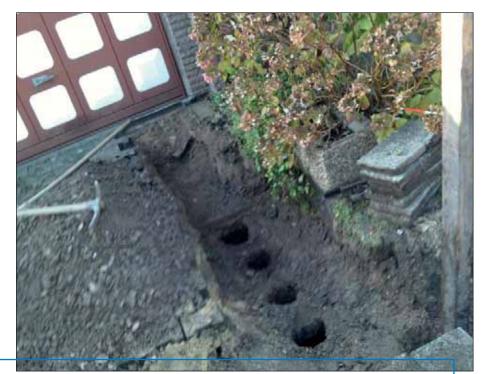
Vorbereitung eines Entspannungsgrabens mit Bohrungen für Torfpolster.

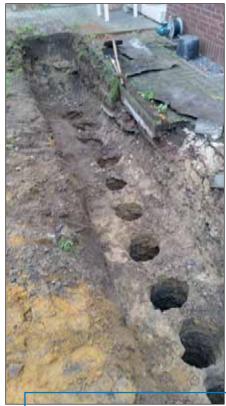
Entspannungsbohrungen vor der Torfverfüllung.

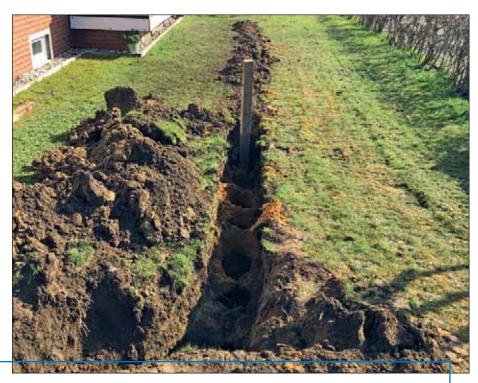
Anlage eines Entspannungsgrabens.
