Schäden an Stahlbetonbauteilen

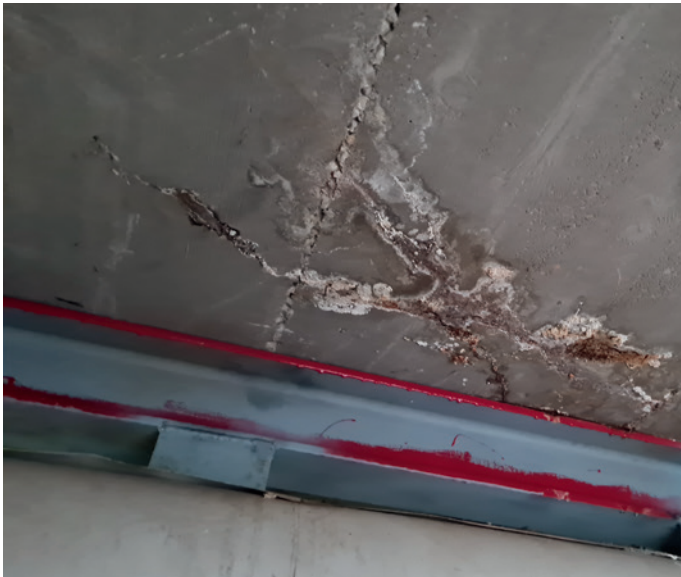
Fortgeschrittene Korrosion durch Salzeintritt

Über Schadsalze, die in Wasser gelöst in den Beton eindringen, wird die Passivschicht des Stahls zerstört. An diesen Stellen kommt es zu Lochfraß an der Bewehrung. Die häufigste Verbindung, die diese Art der Korrosion auslöst, sind Tausalze (Chloridkorrosion).

freit werden. Dies geschieht üblicherweise durch Sandstrahlen. Danach muss der Bewehrungsstahl dauerhaft vor weiterer Korrosion geschützt werden. Der Stahl kann hierzu direkt mit einer Beschichtung versehen und der geschädigte Beton wieder reprofiliert werden. Eine weitere Möglichkeit der Sanierung besteht darin, dem Beton seine ursprüngliche rostschtzende Eigenschaft wiederzugeben (Realkalisierung) und dadurch die Passivschicht des Stahls zu erneuern (Repassivierung). Hierzu erhält der Altbeton eine mindestens 10 mm dicke neue Betonschicht, die im karbonatisierten Bereich die Alkalität wiederherstellt. Dies wird meistens mittels Spritzbetonauftrag erreicht. Diese Maßnahme hat den Vorteil, dass nicht alle karbonatisierten Bereiche entfernt werden müssen; nur Bereiche, in denen der Beton durch Aufbrüche geschädigt ist, müssen großflächig abgetragen werden. Anders verhält es sich bei der Instandsetzung von Schäden infolge einer Chloridbelastung. Hierbei ist es zwingend erforderlich, alle geschädigten Bereiche vollständig zu entfernen, da anders als bei der Karbonatisierung eine Repassivierung

des Stahls nicht möglich ist. Schäden durch Chloride verlangen somit in der Regel den umfangreichsten Sanierungsaufwand.

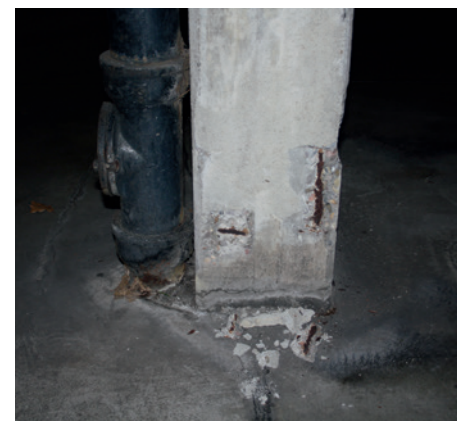
Durch eindringendes Kohlendioxid und Wasser verliert der Beton in oberflächennahen Bereichen seine rostschützende Eigenschaften. Der hohe pH-Wert des Betons wird neutralisiert (sogenannte Karbonatisierung) und verursacht an den in diesem Bereich liegenden Bewehrungsstahl Korrosion (Rostbildung).

Bewehrungskorrosion an einer Stahlbetonstütze

Zur Behebung und Unterbindung von Frostschäden reicht es meist aus, die Wasseraufnahme des Betons durch einen geeigneten Anstrich (Oberflächenschutzsystem) zu unterbinden und den betroffenen Bereich mittels eines Reparaturmörtels zu verschließen. Bei der Beseitigung von Karbonatisierungsschäden ist dagegen die Sanierung umfangreicher. Da beim Sichtbarwerden des Schadens die Korrosion schon weit vorangeschritten ist, muss zunächst der geschädigte Beton entfernt und der Bewehrungsstahl gründlich vom Rost be-

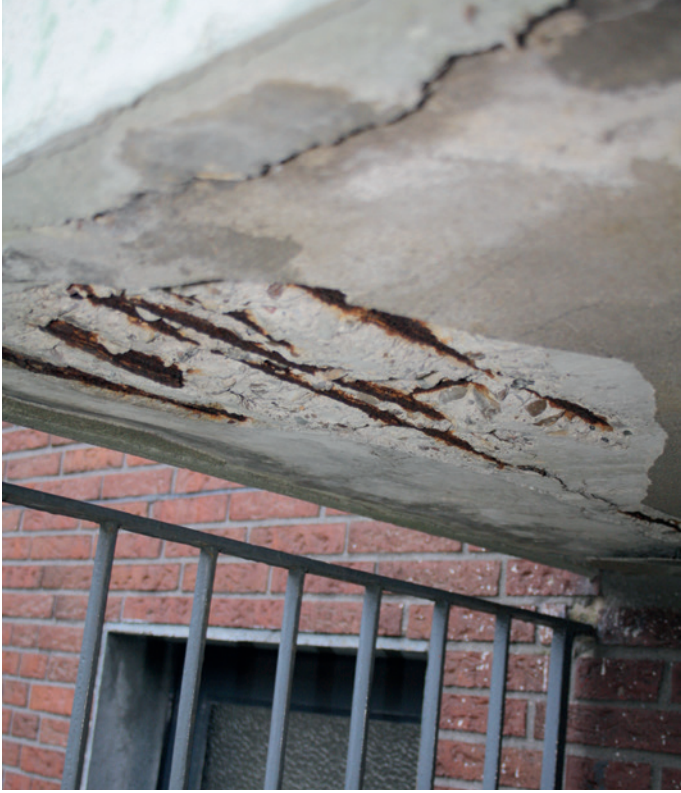
Betonabplatzungen an einer Balkonunterseite durch Bewehrungskorrosion

Der Vollständigkeit halber sei noch darauf hingewiesen, dass eindringendes Wasser mit oder ohne gelöste Schadstoffe zu Frostschäden führen kann. Das resultierende Schadensbild entspricht etwa dem der Bewehrungskorrosion, die sich wie folgt äußert: Der rostende Stahl erfährt eine bis ca. 2,5-fache Volumenvergrößerung. Zunächst zeigen sich dadurch an der Betonoberfläche schwache Rissbildungen. Schreitet der Prozess fort, kann es zu Betonabplatzungen kommen, die die korrodierten Bewehrungsstäbe freilegen. Um das schnelle Fortschreiten des Schadens zu unterbinden, ist eine umfangreiche Sanierung notwendig. Aufgrund der vielfältigen Schadensursachen liegt es auf der Hand, dass vor Festlegung einer sinnvollen Sanierung eine Schadensanalyse vorgenommen werden muss. Rein optisch stellen sich die Schäden durch Frost, Karbonatisierung und Chloridbelastung als Betonausbrüche und Abplatzungen dar. Alle drei Schadensursachen bedürfen allerdings einer gezielten, dem Schadensbild angepassten Sanierung. Durch chemische und mechanische Analysen kann schon vor Ort geprüft werden, welche Ursachen vorliegen.
