**VBHG**

# informiert

## Stürze – Maueröffnungen überdecken

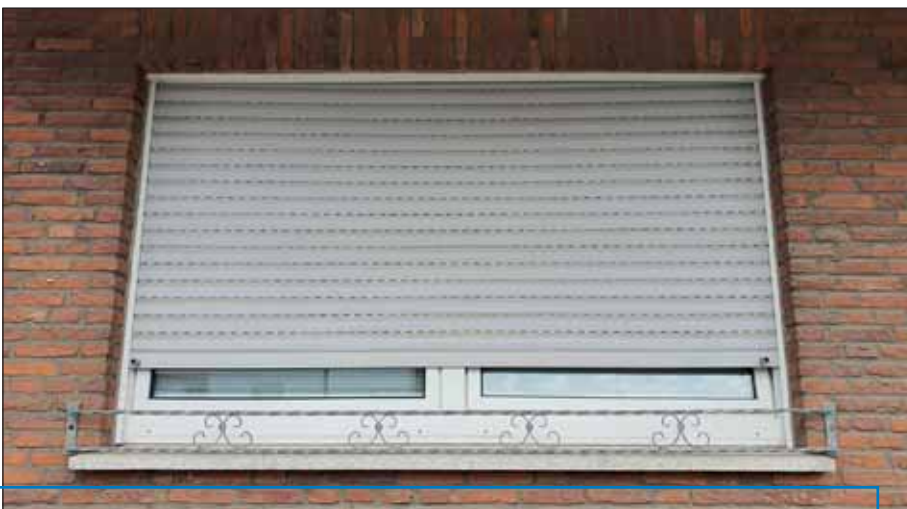
**Fenstersturz als scheinbarer Bogen mit einer Spannweite von rd. 2,00 m.**

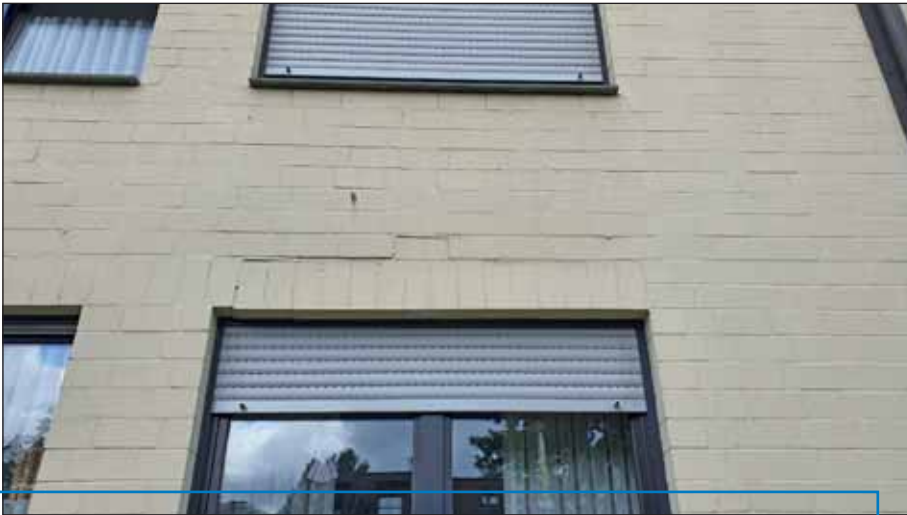
**Fehlerhaft ausgeführter sog. Grenadierbogen.**

Im heutigen Verblendmauerwerk werden die Stürze als stehende Rollschichten mit gleichmäßig parallel verlaufenden Fugen, ohne Stich und Widerlager bevorzugt. Die sogenannten „Grenadierschichten“ lassen sich relativ schnell herstellen.

Traditionell werden die Mauersteine wie bei den scheinrechten Bögen hochkant auf ein provisorisches Holzgestell gesetzt. Das Holzgestell wird erst dann wieder entfernt, wenn der Mauermörtel erhärtet und die Wand darüber fertig gestellt ist. Entscheidend für die Dauerhaftigkeit dieser Stürze sind die Mörtelqualität in der Grenadierschicht, ein vollständig verfügtes Mauerwerk sowie eine sorgfältige Arbeitsausführung.

Grenadierschichten im Verblendmauerwerk werden nicht nach den Verbandsregeln für Mauerwerk unter Einhaltung eines Überbindemaßes gemäß DIN 1053-1 ausgeführt. Insofern dürfen sie keine tragenden Funktionen übernehmen. Grenadierstürze dürfen nur in Verbindung mit Hilfskonstruktionen ausgeführt werden.

Die einfachste Maßnahme zur Sicherung der Grenadierstürze ist die Verwendung eines Stahlwinkels, welcher zur Überdeckung von kleinen Öffnungen von bis zu ca. 2 m verwendet werden kann. Bei Stahlwinkeln werden die Auflasten über die Biegetragwirkung in die seitlichen Auflager übertragen. Die Auflagertiefe beträgt jeweils mindestens 100 mm. Die bis vor einigen Jahren noch verwendeten verzinkten Stahlprofile

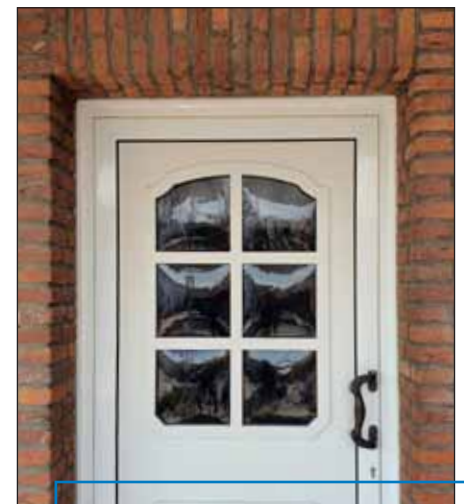
**Türsturz als scheinrechter Bogen mit kurzer Spannweite.**

Der scheinrechte Bogen weist im Gegensatz zum Segmentbogen eine Stichhöhe von nur 1/50 der Spannweite auf. Scheitrechte (waagerechte) Bögen eignen sich wegen geringer Tragfähigkeit nur für Spannweiten bis etwa 1,25 m. Als bewehrtes Mauerwerk oder in Verbindung mit tragenden Stahlprofilen können sie auch für größere Spannweiten in Frage kommen.

Der scheinrechte Bogen wird mit einem Stich versehen, damit er nach dem Schwinden des Mörtelanteils nicht durchhängt. Im Verblendmauerwerk werden die Widerlagersteine so angesetzt, dass der Bogen in einer Lagerfuge des angrenzenden Mauerwerks ausläuft. Die Schräge des Widerlagers wird nach dem Bogenmittelpunkt ausgerichtet. Die Anzahl der hochkant vermauerten Steine, welche den Sturz bilden, muss immer ungerade sein, damit in der Sturzmitte eine Schlusschicht (Schlussstein) liegt.

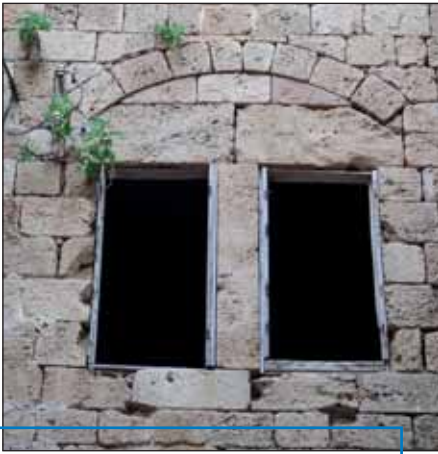
Historischer Segmentbogen  
aus Trockenmauerwerk.

Rundbögen beschreiben die Form eines Halbkreises, Segmentböden werden durch eine Stichhöhe von 1/20 bis 1/15 der Spannweite definiert. Als Stichhöhe wird

der Höhenunterschied zwischen Kämpfer- und Scheitelpunkt bezeichnet. Beide Formen haben heute im Wohnungsbau keine große Bedeutung mehr. Schließlich müssten die in die Öffnung eingesetzten Türen und Fenster der Bogenform angepasst werden. Dies führt im Vergleich zum Einsatz von Standardtüren /-fenstern mit einem Rechteckquerschnitt zu Mehrkosten für die Herstellung und den Einbau.
