# Glassteinwände und Glassteinfenster

# Gebrauchstauglichkeit im Bauwesen

**VBHG INFORMIERT**  
**Redaktion / Gestaltung**  
**Auflage**  
**Gesamtherstellung**

**Mitgliederinformation**  
VBHG/Blömeke  
24.000  
[www.bloemeke-media.de](http://www.bloemeke-media.de)

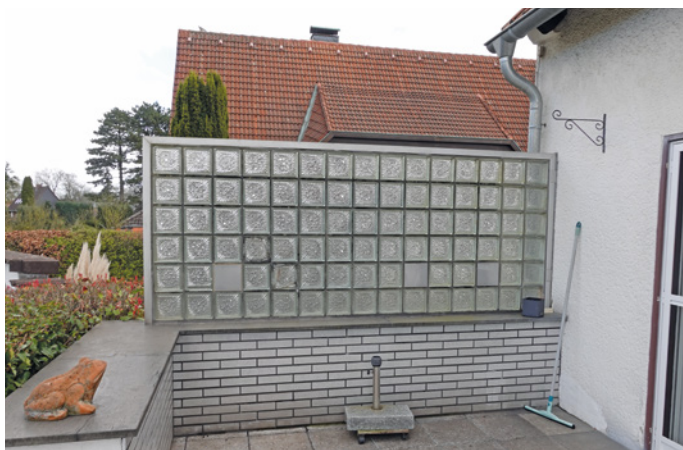
Sichtschutzwand mit Glasbausteinen – Zwangsspannungen haben Glasbruch verursacht

Beim Bau von Glassteinwänden ist zu beachten, dass diese – abgesehen von ihrem Eigengewicht – keine zusätzlichen lotrechten Lasten aufnehmen dürfen. Ebenso muss der Anschluss an angrenzende Bauteile so erfolgen, dass keine Zwängungskräfte auf die Wand einwirken.

In der Praxis zeigen sich häufig bereits bei der Errichtung von Glassteinwänden konstruktive Mängel. Entgegen den Vorgaben der DIN 4242 und DIN EN 1051-1 werden oftmals keine oder zu gering dimensionierte Dehnungs- und Gleitfugen ausgeführt. Stattdessen werden Glassteine direkt mit angrenzendem Mauerwerk vermörtelt, wodurch unzulässige Zwängungskräfte entstehen.

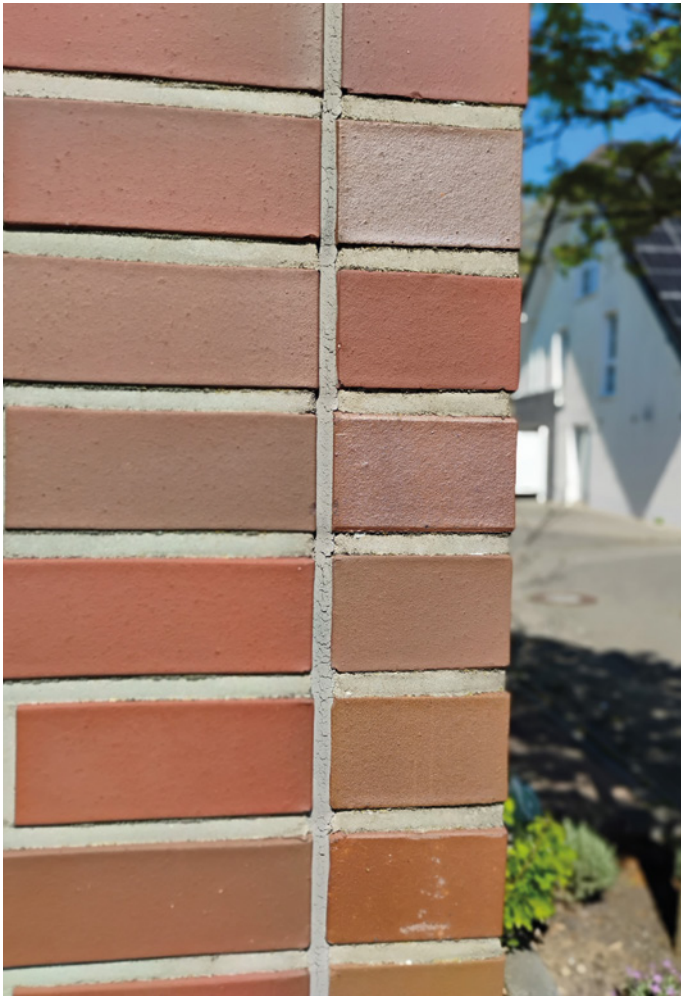
Klinkerfassade mit  
Eckfuge ohne Risse

Zur Vermeidung unkontrollierter Rissbildungen sollen in Wänden oder Fassaden daher bei großen Längen oder geometrischen Unregelmäßigkeiten Fugen angeordnet werden (z. B. durchgehende Eckfugen bei Klinkervorsatzschalen).

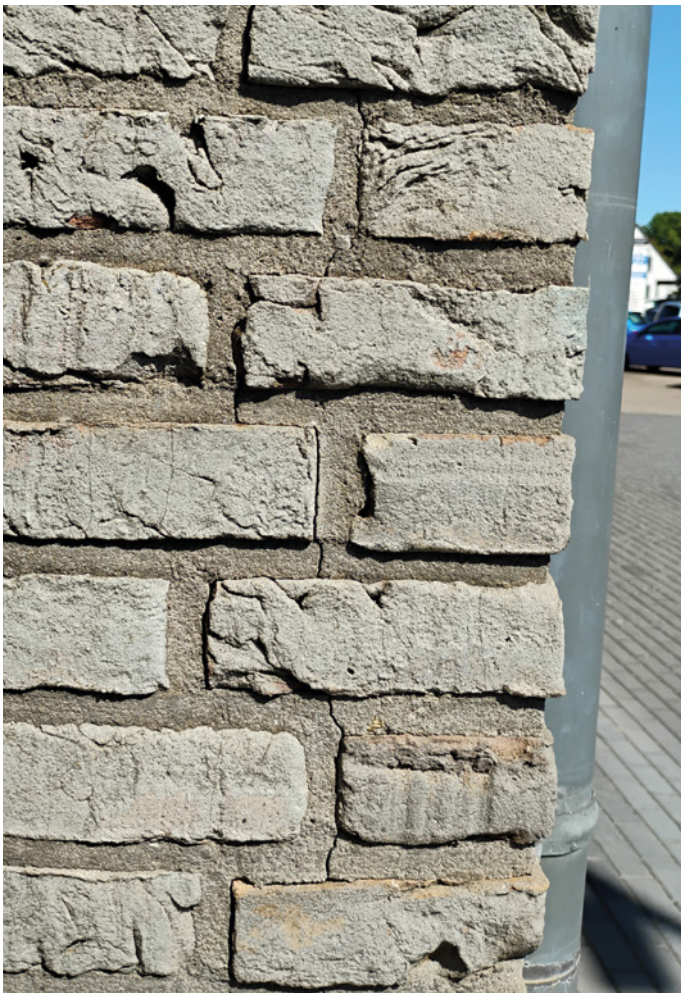
Klinkerfassade ohne  
Eckfuge mit Rissen
